# LA SCUOLA SICURA LA SCUOLA CHE VOGLIAMO

Torino, 30 maggio 2022

## LA VALUTAZIONE DEL RISCHIO STRUTTURALE E DELLA VULNERABILITA' SISMICA

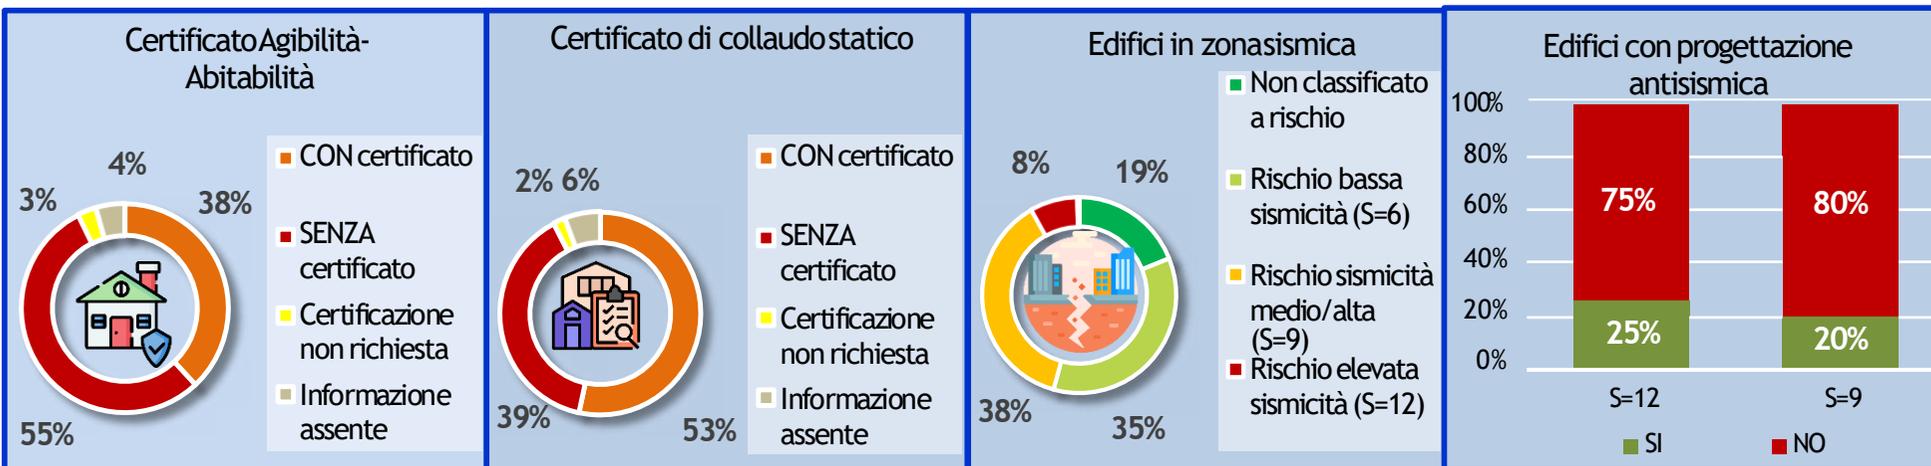
## Dati MIUR sullo stato dell'arte dalla compilazione schede ARES

Patrimonio di oltre 50.000 estremamente eterogeneo per:

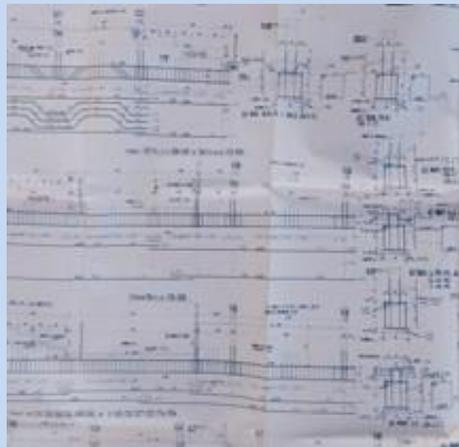
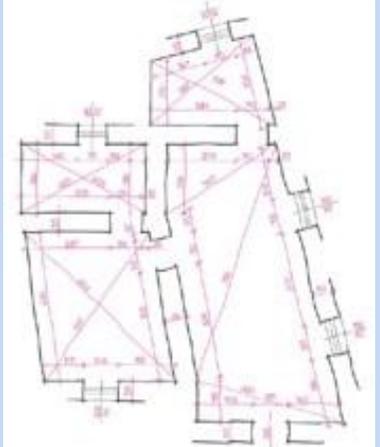
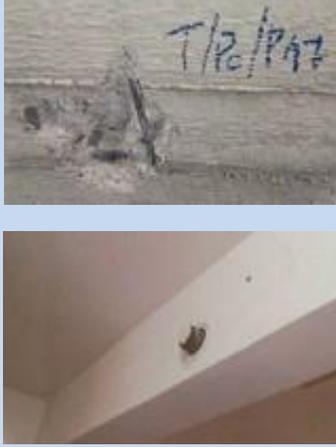
Analisi storico-critica	Rilievo geometrico	Sondaggi e prove sui materiali

<ul style="list-style-type: none"> <li>➤ <b>Prove non distruttive:</b> prove sclerometriche, pacometriche, ultrasuoni;</li> <li>➤ <b>Prove semi-distruttive e distruttive:</b> carotaggi, estrazioni barre di armatura, martinetti singoli e doppi (murature);</li> <li>➤ <b>Prove di carico</b></li> </ul>

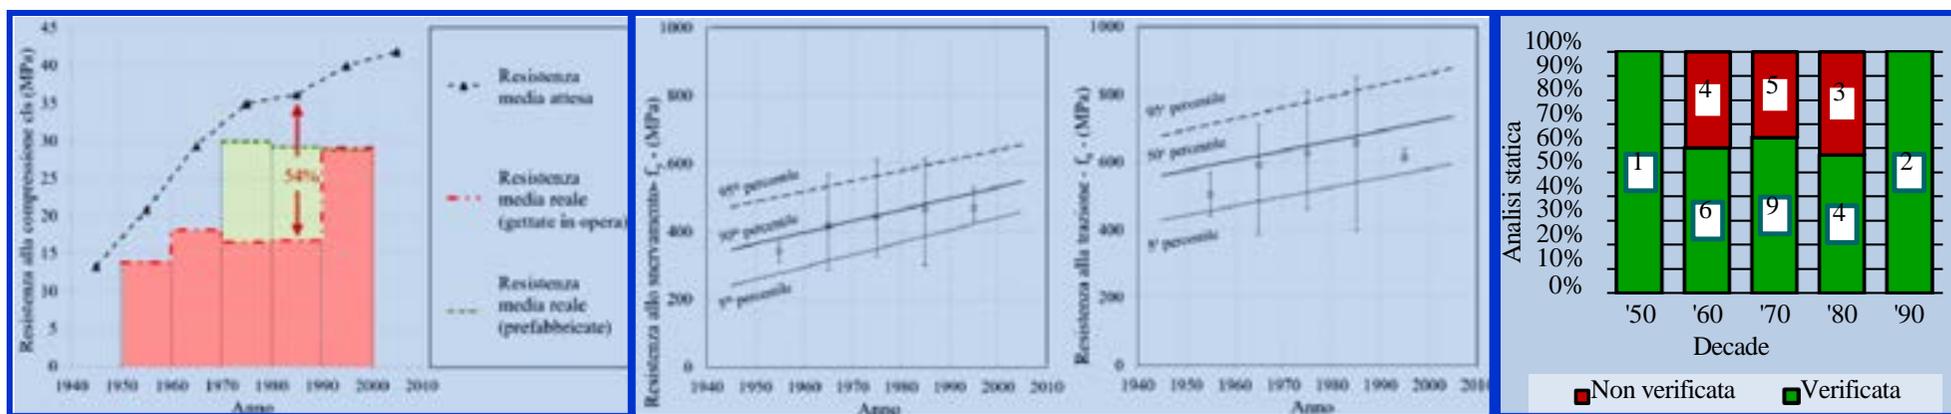
### Risultati:

- ✓ Prestazioni minori di quelle attese, soprattutto tra 1970 e 1990 (irregolarità nel getto?)
- ✓ Qualità migliore nelle strutture prefabbricate
- ✓ Prestazione acciaio di armatura abbastanza vicino a quelle attese perché:
  - ❖ è un prodotto industriale;
  - ❖ rari fenomeni di degrado delle armature;
- ✓ Circa il 40% delle scuole non è verificata staticamente

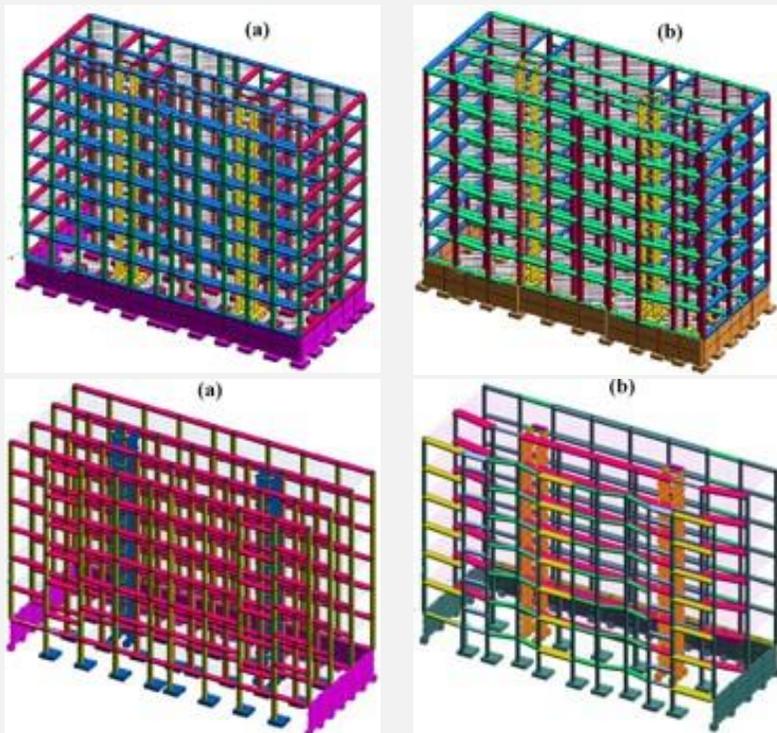
Building #1		Building #2	
	VM_B#1	RM_B#1	VM_B#2	RM_B#2
$\zeta_E$	0,703	0,703	0,731	0,729
T(s)	2,05	2,43	2,37	2,36

Risultati quasiuguali; costo e tempistiche irrisonori

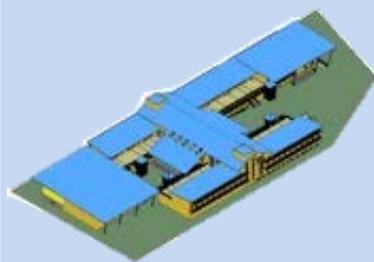
Nuova scuola in legno

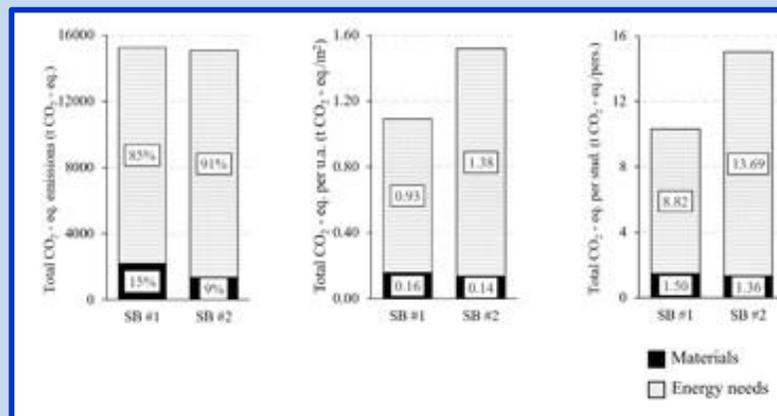
Miglioramento sismico ed efficientamento energetico scuola esistente

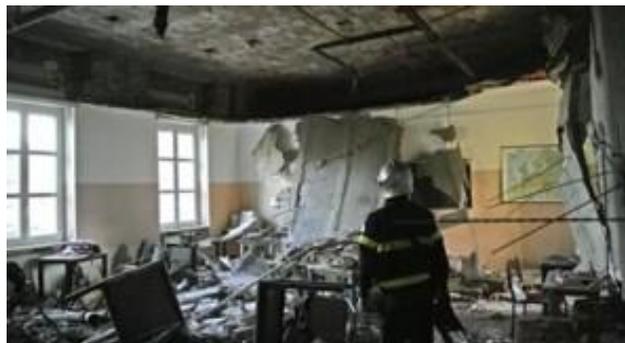
- ✓ Progetto assente o non rispondente alla realtà;
- ✓ Scarsa conoscenza edificio e mancanza di indagini ispettive;
- ✓ Interventi successivi dannosi e/o non segnalati
- ✓ Scarsa manutenzione

Elemento non strutturale	Danni alle persone	Ostruzioni
Crollo controsoffitti	✗	✗
Ribaltamento / crollo tamponature e tramezzi	✗	✗
Malfunzionamento / blocco porte e accessi		✗
Distacco elementi appesi	✗	
Crollo cornicioni, elementi decorativi e simili	✗	✗
Ribaltamento scaffalature e arredi	✗	✗
Malfunzionamento / danneggiamento impianti	✗	✗
